## Projektredovisning år 1

# Vasskörd Elinghems och Bäcksmyrars torrlägningsföretag år 1966

### Vasskörd på Elinghems myr

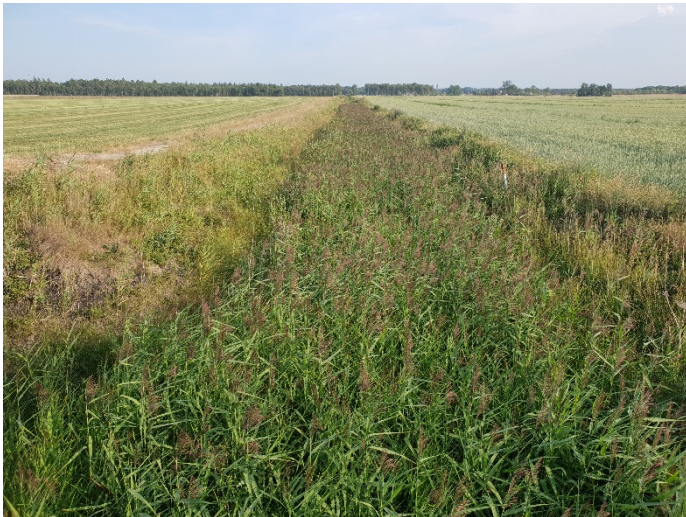
Före arbetet  
Foto Andreas Nypelius

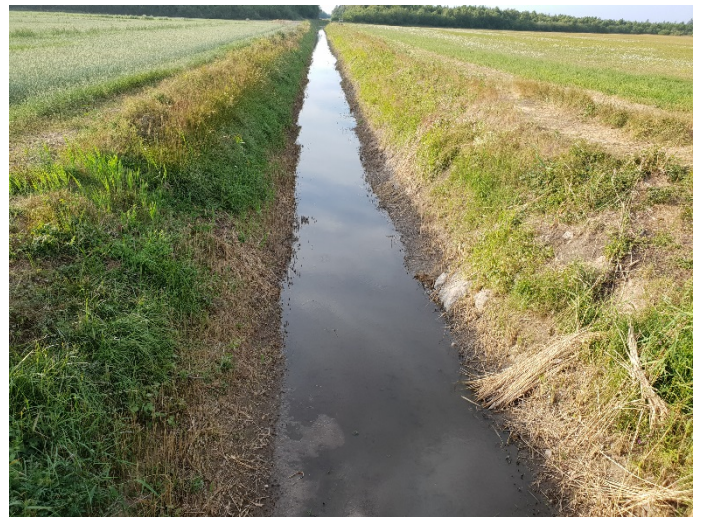
Efter utfört arbete

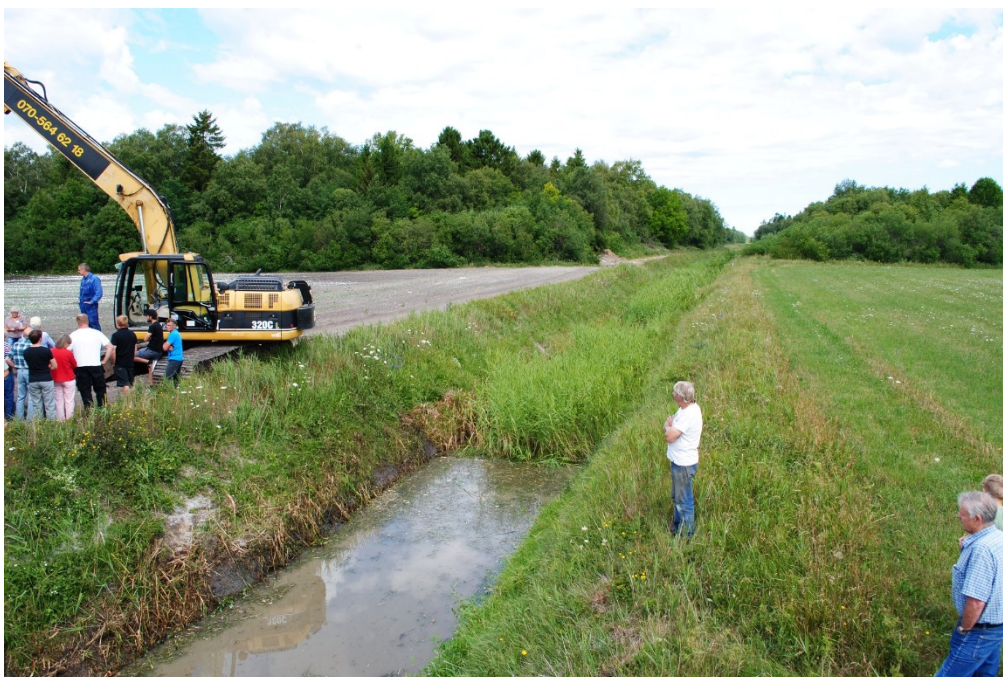
Arbete under demodagen

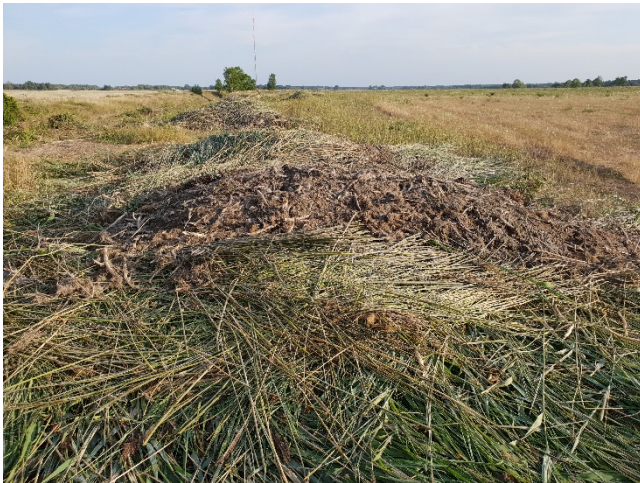
Rensmassorna efter utfört arbete

I och med att det här var första rensningen med vassklippningsskopa kom det med både slam och stenar i rensmassorna vilket medför att massorna behövde forslas bort. Rensmassorna lassades i högar längs vägen för att forslas bort efter förmultning. Kommande år hoppas vi mängden slam och stenar minskar i massorna och att vass och annan vegetation som efter en tids förmultning vid sidan kan putsas ner med en betesputs.

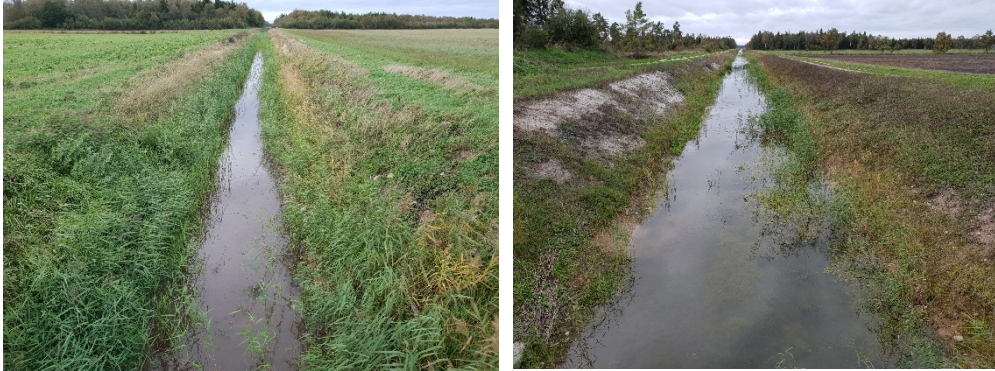
Foto: Andreas Nypelius, Resultatet 60 dagar efter utför arbete

Resultatet direkt efter utfört arbete var över förväntan men återväxten av vass kom fort igen även om det ännu är väsentlig skillnad på mellan utfört och inte utfört. Bidragande orsak till denna snabba återväxt för vassen i år tror vi kan vara torkan då vassen aldrig fick stå avklippt i djupt vatten vilket hämmar vassens utveckling.

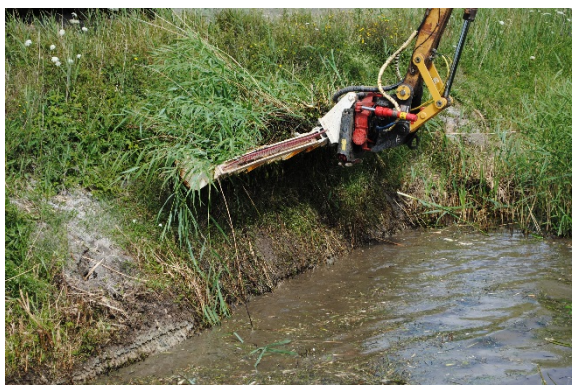
Foto: Miriam Åkerström Vassklipparskopen
