Projektredovisning år 3

Vasskörd Elinghems och Bäcksmyrars torrlägningsföretag år 1966

Vasskörd på Elinghems myr

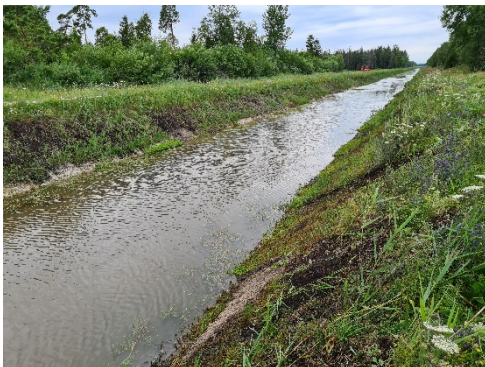
Foto Andreas Nypelius Efter utfört arbete 2020

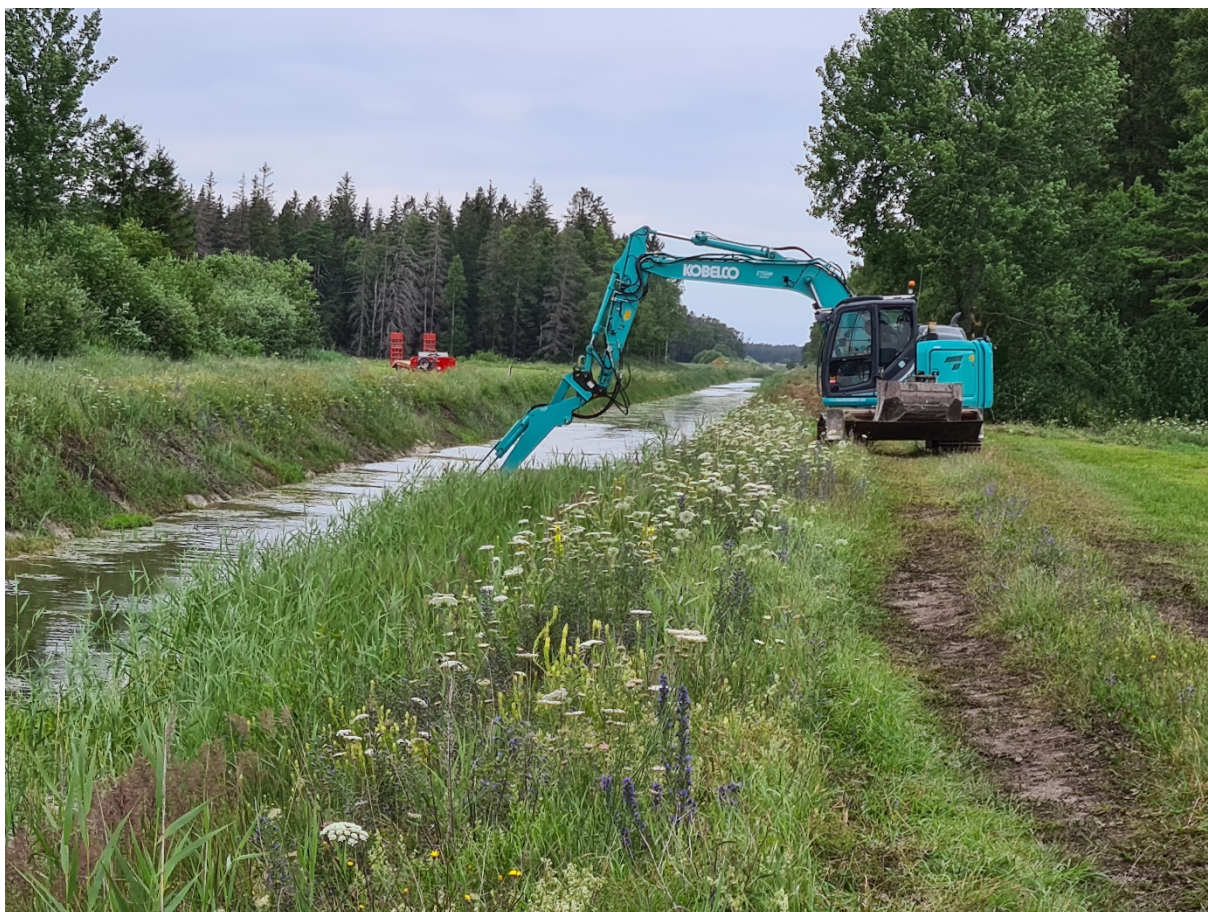
Foto: Andreas Nypelius, Arbetet under vissningsdagen

Arbetet gick som tidigare nämnt bra även detta år men tog något längre tid då den nya maskinen var mindre och bara använde en 4 m skopa och hade kortare grävarm så han fick gå på båda sidor om kanalen för att nå hela bredden.

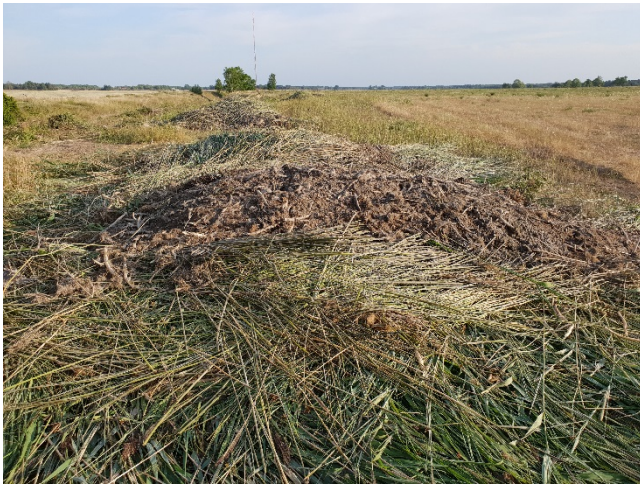
Rensmassorna efter utfört arbete

År 3 nu har även rensmassorna fortsatt minska men ännu finns det slam och sten i massorna så dessa läggs på hög för bortforsling. Tiden får ännu utvinna om vi kommer att komma ner i sådana mängder slam och sten att det går att ”bara” putsa ner vassens på banketterna för förmultning.

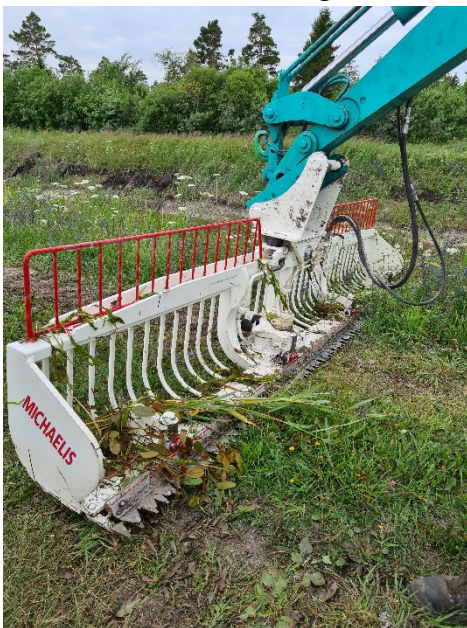
Foto: Andreas Nypelius, Klippskopa

För år 3 har vi lyckats med ett del mål i projektet att ge förutsättningar för att en gotländsk entreprenör investerar i tekniken. Därför har vi för år 3 bytte entreprenör till Ekmans Torp Gräv AB där Kjell Johansson utrustat sin grävmaskin med en förlängningssticka och införskaffat en 4m bredd klippskoppa.
